CERTIFICADO

FECHA:	05/10/2017	PLACA:	RMX933
ATENDIDO PARA:	Particular		
No. INPECCIÓN:	2561626539	ROMBO:	4
CENTRO DE INSPECCIÓN:	CIA AUTOMOTORES PERITEC

INFORME TÉCNICO

PERITAJE COMERCIAL

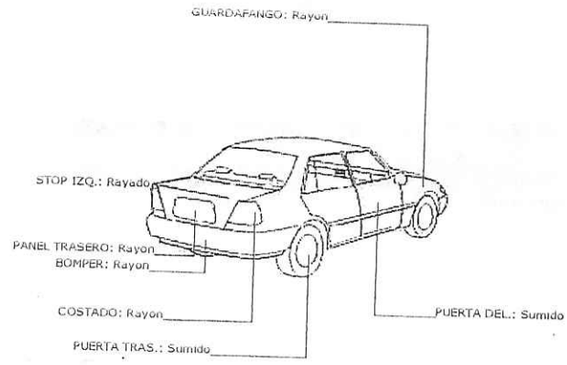
VH NO PRESENTA REPORTES EN NUESTRA BASE DE DATOS. VH PRESENTA RAYON: EN G/FANGO IZQUERDO, EN PUERTAS IZQUIERDAS Y DERECHAS., , NO SE EFECTUO MARCACION DE SEGURIDAD, SISTEMAS DE IDENTIFICACIÓN ORIGINALES A LA FECHA DE LA INSPECCIÓN, PINTURA CON ACABADO PIEL NARANJA, SE SUGIERE SOLICITAR EL CERTIFICADO DE TRADICIÓN PARA DESCARTAR, MULTAS, EMBARGOS Y OTROS,

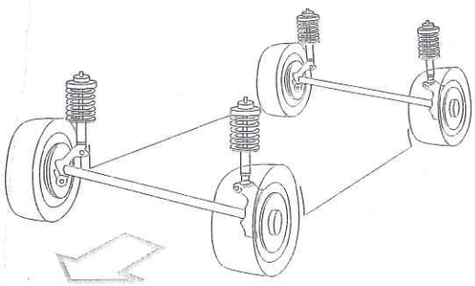
(%) PORCENTAJE EFICACIA DE SUSPENSIÓN		
0% - 39%	40% - 60%	
Deficiente	Aceptable	Optimo

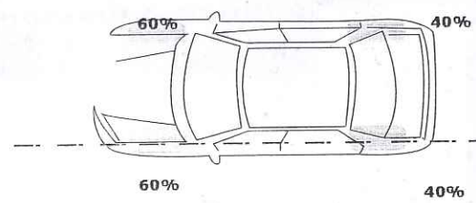
ALINEACIÓN Y LLANTAS

(%) VIDA ÚTIL DE LAS 4 LLANTAS		
0% - 39%	40% - 70%	71% - 100%
Deficiente	Aceptable	Optimo

VALOR DE DESVIACIÓN EN METROS POR KILOMETRAJE		
0m - 5m	5m - 10m	10m a (+)
Optimo	Aceptable	Deficiente
