FECHA:	03/05/2016	PLACA:	CW0993
ATENDIDO PARA:	Compañía de Seguros		
No. INPECCIÓN:	1421397626	ROMBO:	3
CENTRO DE INSPECCIÓN:	MOVIL CALI NO. 7

INFORME TÉCNICO

PERITAJE COMERCIAL

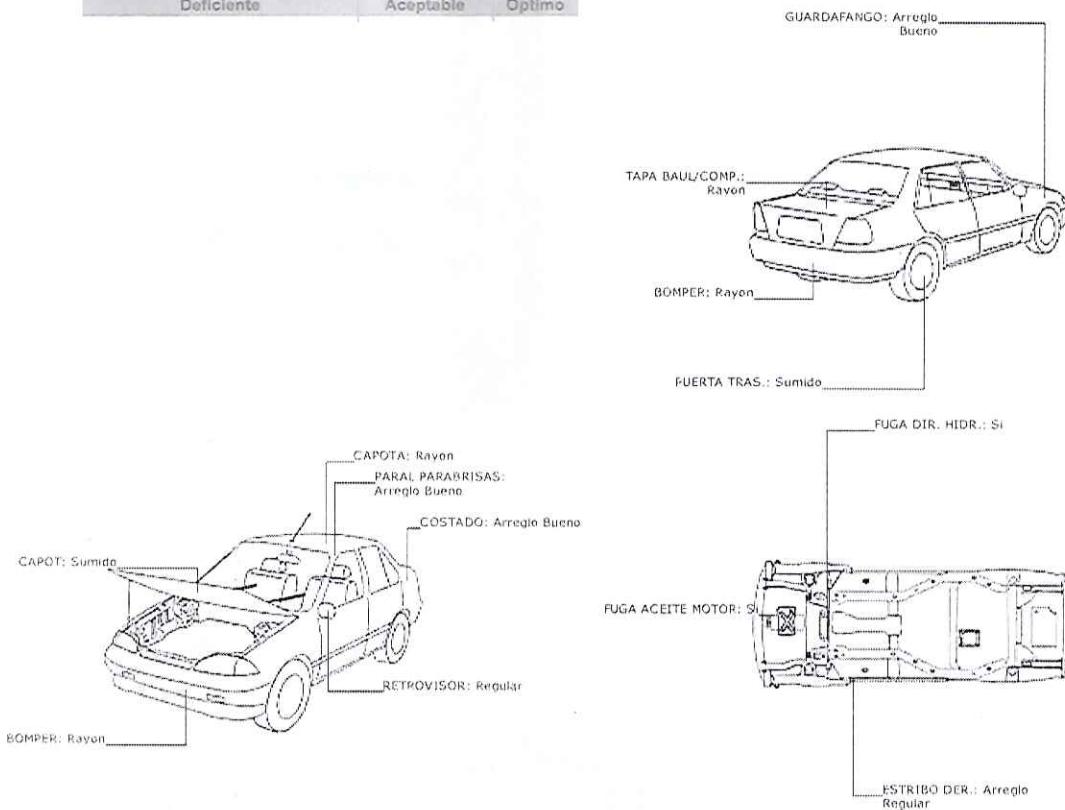
El esquema aquí mostrado es una aproximación al verdadero modelo de su vehículo

Observaciones: KM: 40399. VEHICULO PRESENTA CORROSION EN TANQUE SILENCIADOR, AMORTIGUADOR DEL IZQUIERDO CON FUGA, RADIO PIDE CODIGO PARA FUNCIONAR, DESCUADRE EN CAPOT Y BOMPER DELANTERO, SE SUGIERE CAMBIAR FLUIDOS, COJINERIA SUCIA., PINTURA PRESENTA IMPUREZAS, PINTURA CON ACABADO PIEL NARANJA, SE SUGIERE SOLICITAR EL CERTIFICADO DE TRADICION PARA DESCARTAR, MULTAS, EMBARGOS Y OTROS,

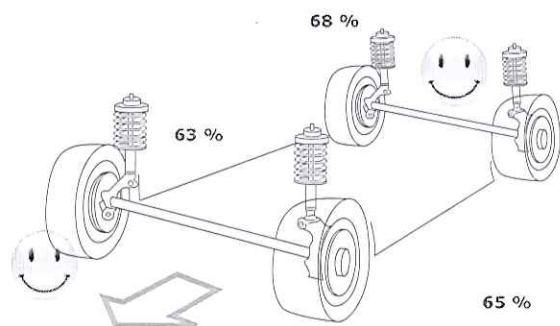
63 %

68 %

69 %

65 %

(%) PORCENTAJE EFICACIA DE SUSPENSION

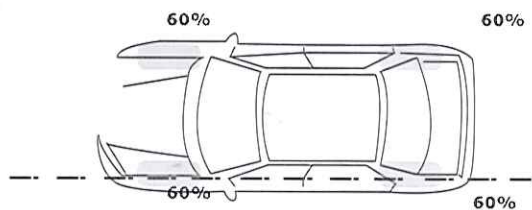
ALINEACION Y LLANTAS

(%) VIDA ÚTIL DE LAS 4 LLANTAS		
0% - 39%	40% - 70%	71% - 100%
Deficiente	Aceptable	Optimo

60 %

VALOR DE DESVIACION EN METROS POR KILOMETRAJE		
0m - 5m	5m - 10m	10m a (+)
Optimo	Aceptable	Deficiente
